# 2026年9月2日鰯ヶ沢町南金沢地区で 発生した土砂災害について（速報）

調査日：2026.9.25

# 斜面崩壊の調査結果

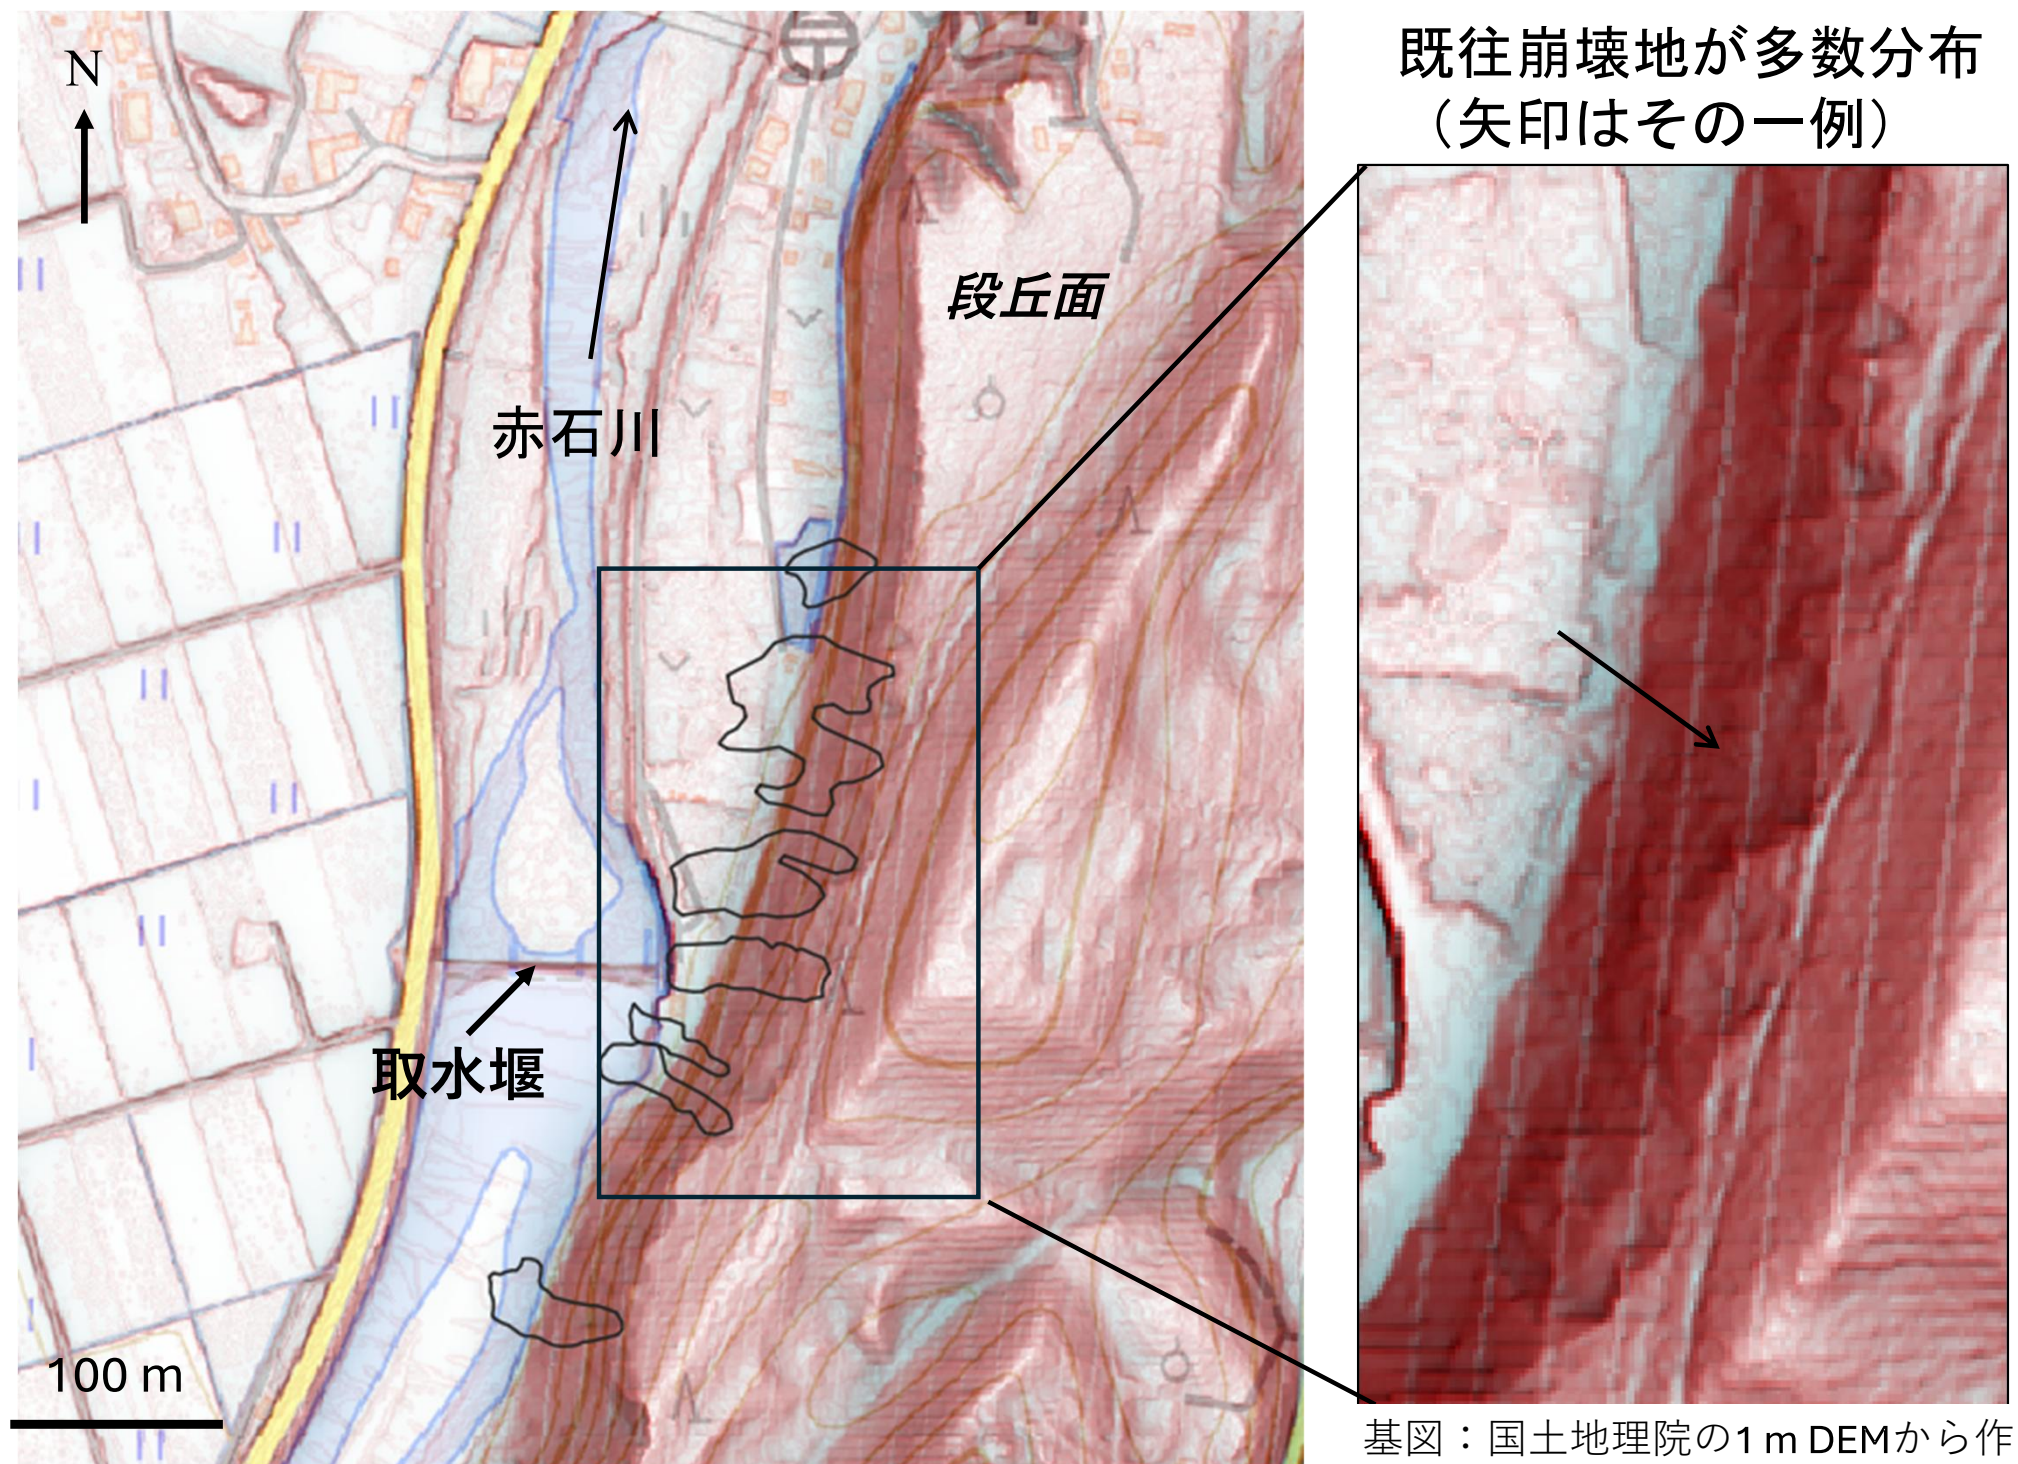
図1 調査地周辺の地形及び斜面崩壊の分布

調査地周辺には、谷底との比高が約35 mの段丘面と段丘崖が分布している（図1）。崩壊前の地形図から、段丘崖沿いには過去の崩壊跡と考えられる地形が複数認められる（図1）。

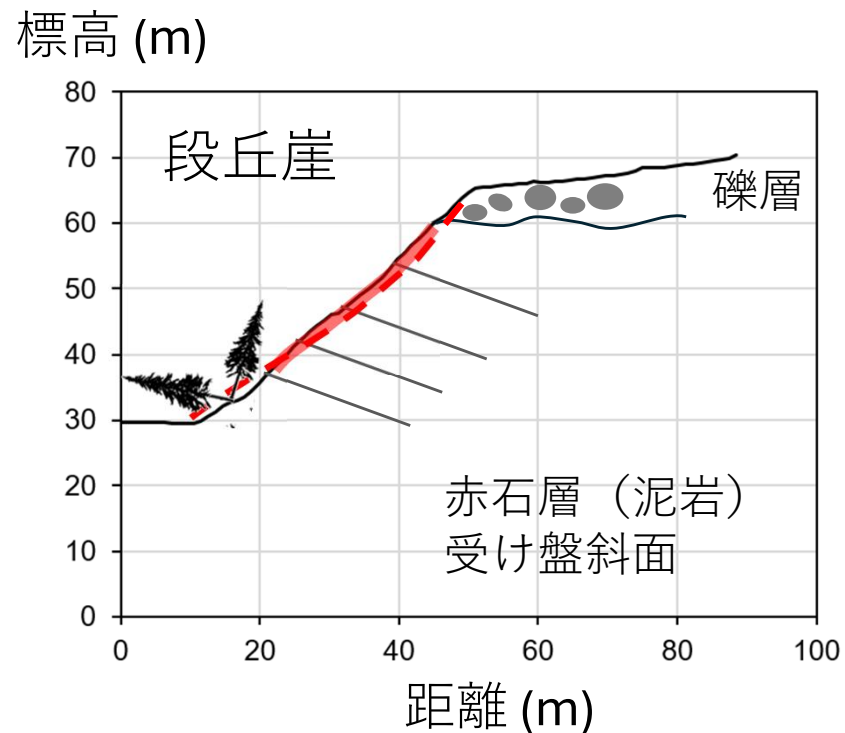
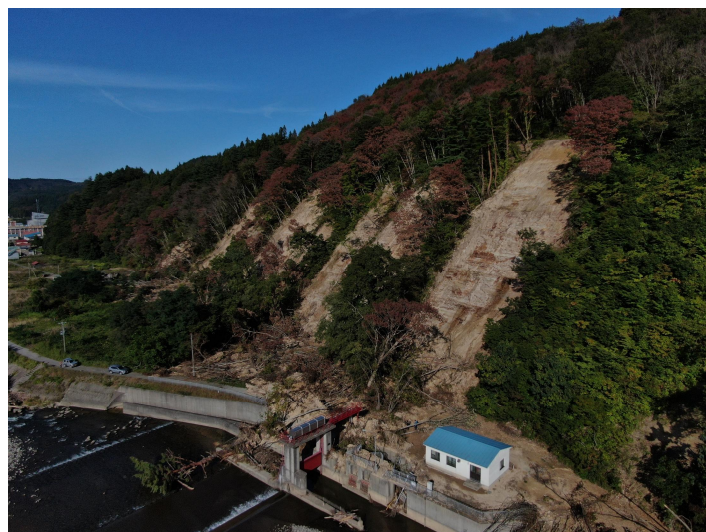
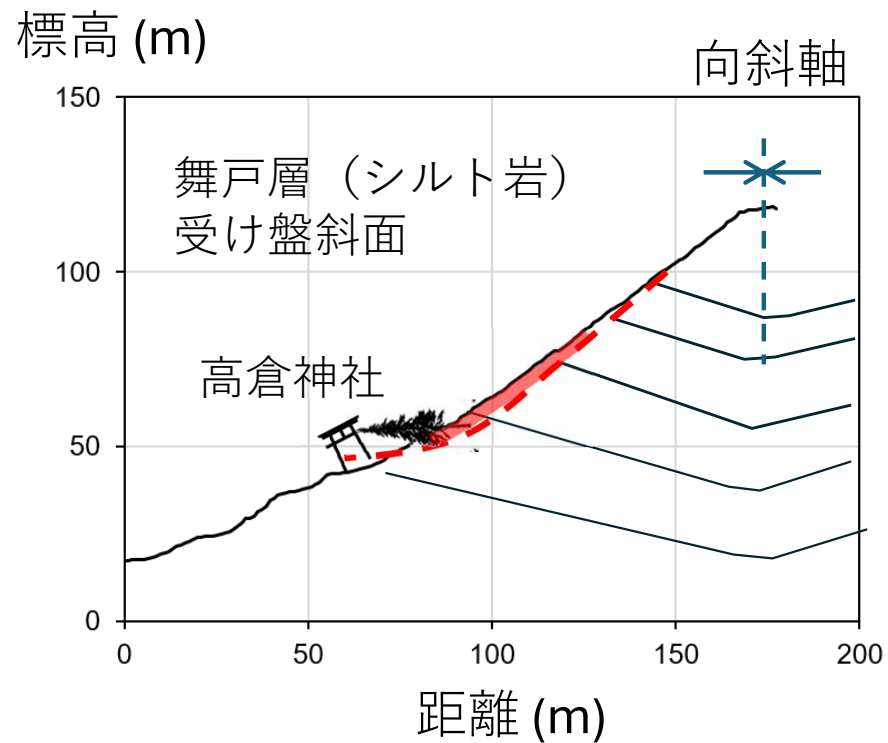
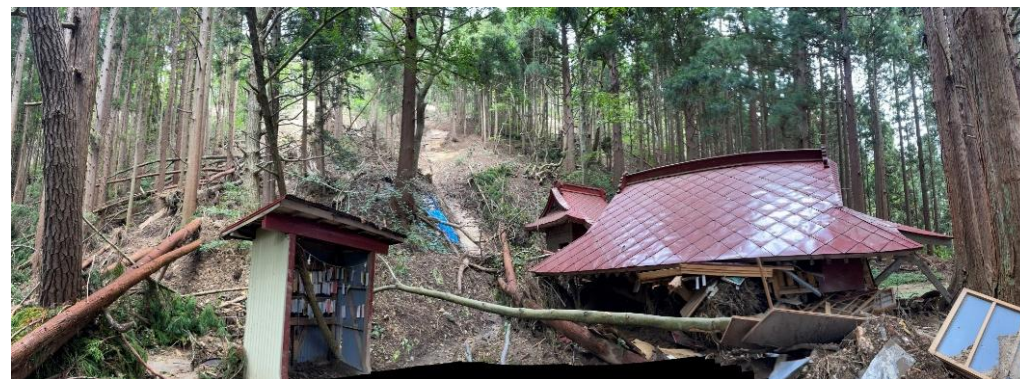
図2 斜面崩壊模式図

赤石層の泥岩は、**NNE**走向、東傾斜**15～20°**を示し、段丘崖に対して受け盤構造を呈している（図2）。

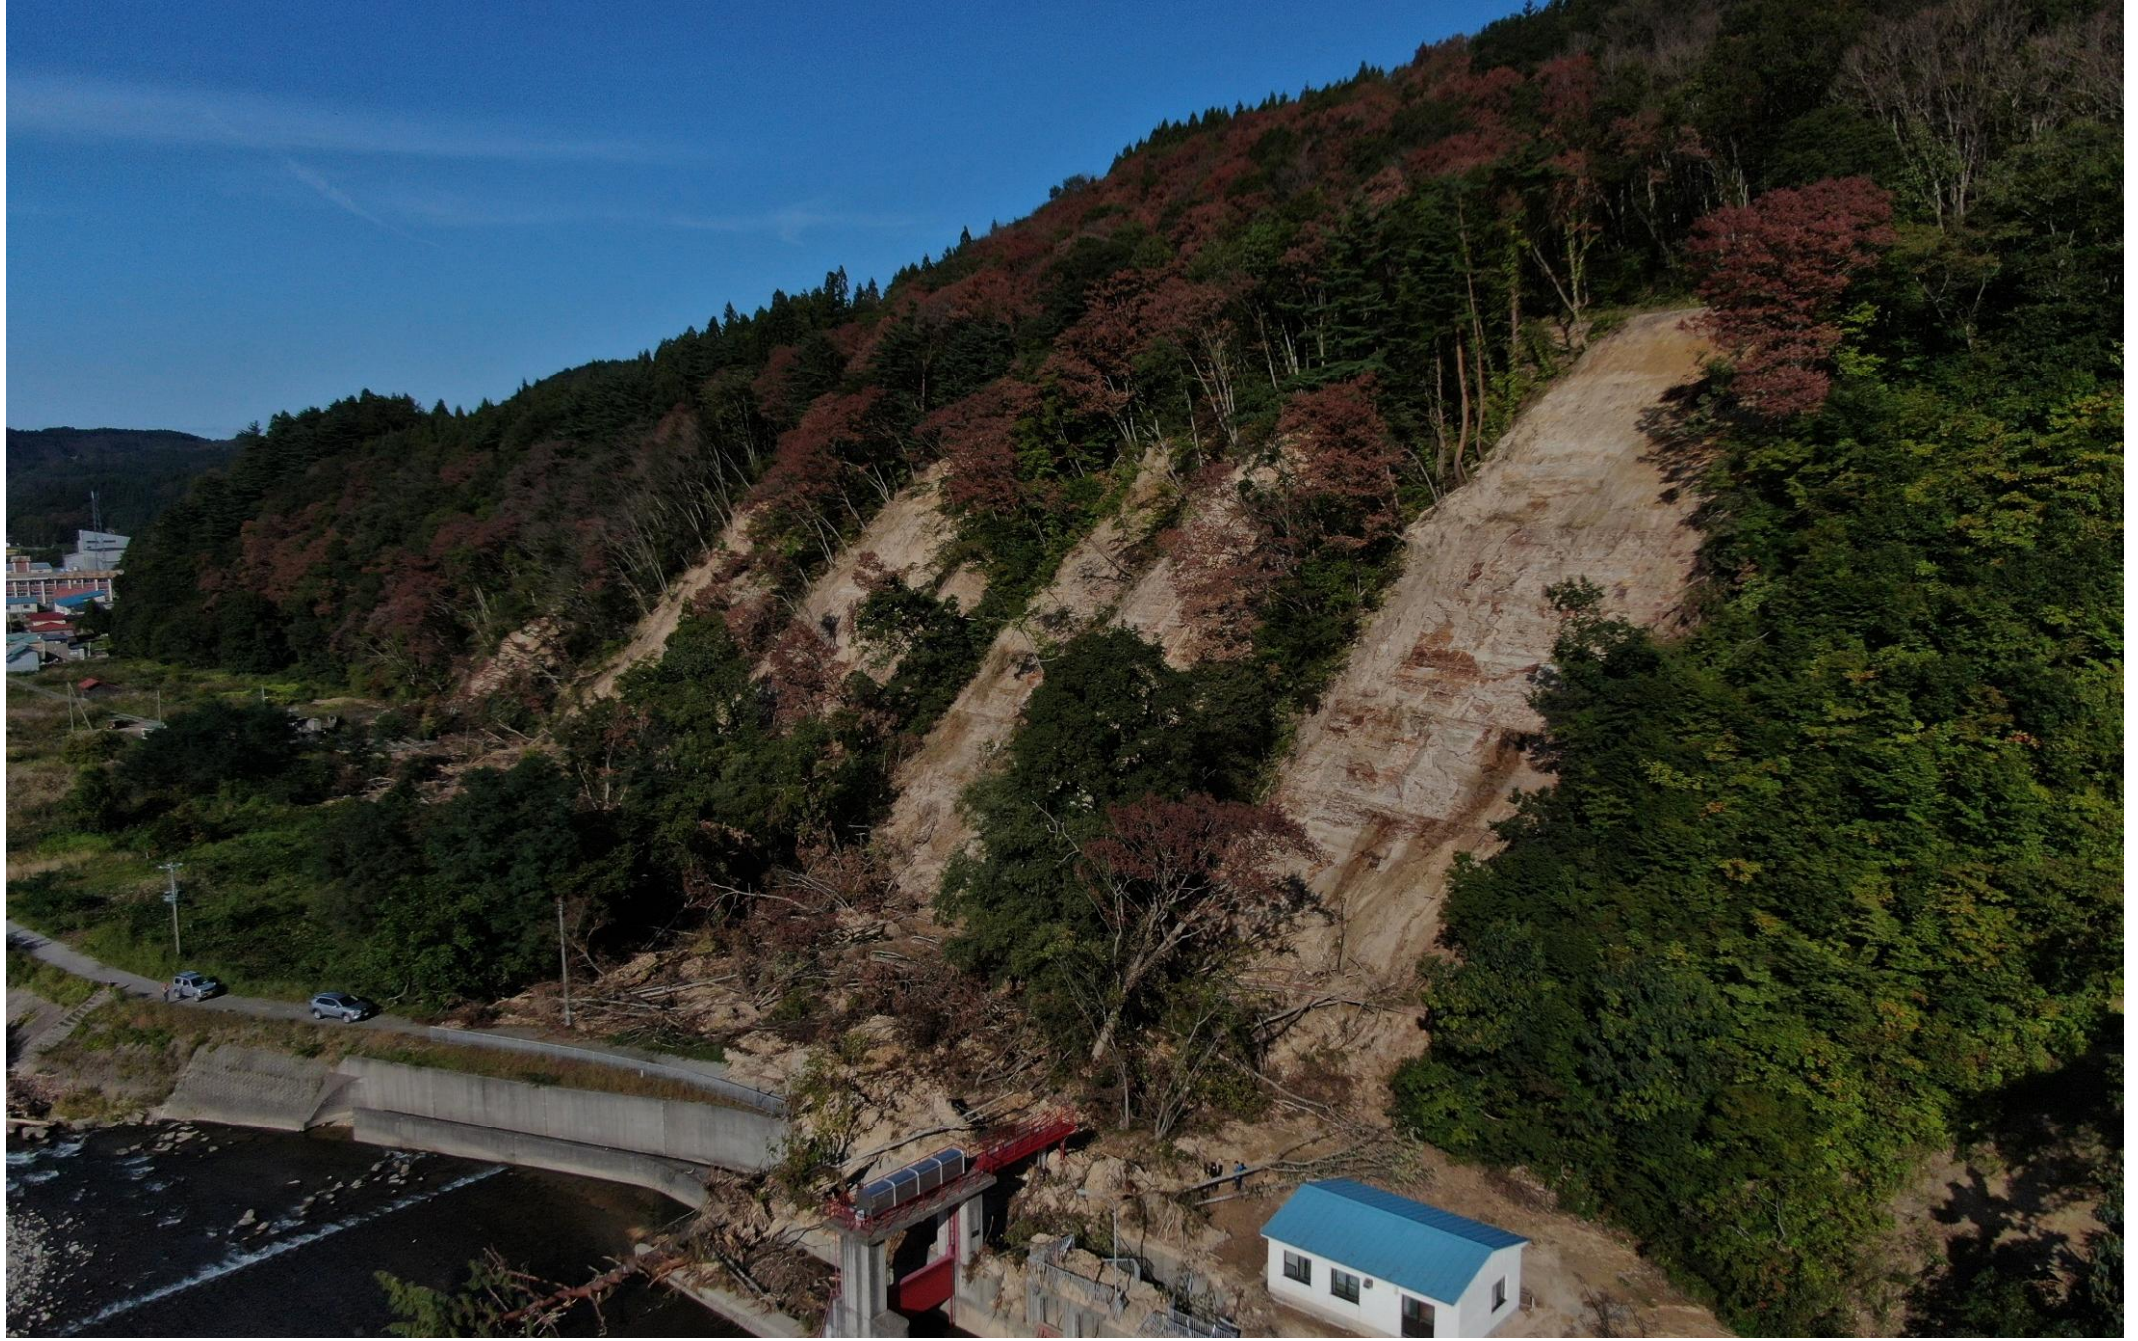
### 図3 斜面崩壊の発生状況

- 崩壊は段丘崖の急斜面で発生しており、規模は小さく、崩壊深も約1 mと浅いことから、表層崩壊と考えられる（図3）。
- 調査地の段丘崖は受け盤構造を呈しており、地層面に沿った深部のすべりは発生しにくいと考えられる。一方、段丘崖は急傾斜であることから、豪雨による間隙水圧の上昇や岩盤の割れ目への浸透水、泥岩の風化・軟弱化などによって表層部が不安定化し、今回の表層崩壊が発生したものと考えられる。
- また、今回の崩壊地は既往崩壊地内に位置しており、残存する崩壊堆積物の再移動も認められることから、新たな表層崩壊に加えて、既往崩壊堆積物の不安定化が土砂移動に関与した可能性がある。

崩壊斜面に認められる褐色の変色は、岩盤の割れ目に浸透した水と岩石との反応に伴う酸化によって生じた可能性がある。

- 今回確認された崩壊は、取水堰付近の段丘崖の急斜面に位置する既往崩壊地内で発生しており、一部では残存する崩壊堆積物の再移動も認められる。このため、今後まとまった降雨があった場合には、新たな表層崩壊の発生や、既往崩壊堆積物の再移動・流下に注意する必要がある。
- 今後の二次災害を防止するため、降雨時および降雨後は今回の崩壊地やその直下への立入りを避けることが望ましい。また、斜面上部や周辺で新たな亀裂、地盤の沈下・隆起、落石、倒木、濁水や湧水の増加などの変状が認められた場合には、斜面に近づかず、速やかに関係機関へ連絡することが重要である。
- 特に、大雨が予想される場合や長雨の後には、崩壊地周辺だけでなく、斜面下方の道路・宅地・農地等への土砂流出にも注意し、必要に応じて早めに安全な場所へ避難することが望まれる。
