令和4年8月深浦町の斜面崩壊について（速報）

2022年8月25日

弘前大学 農学生命科学部 鄒青穎

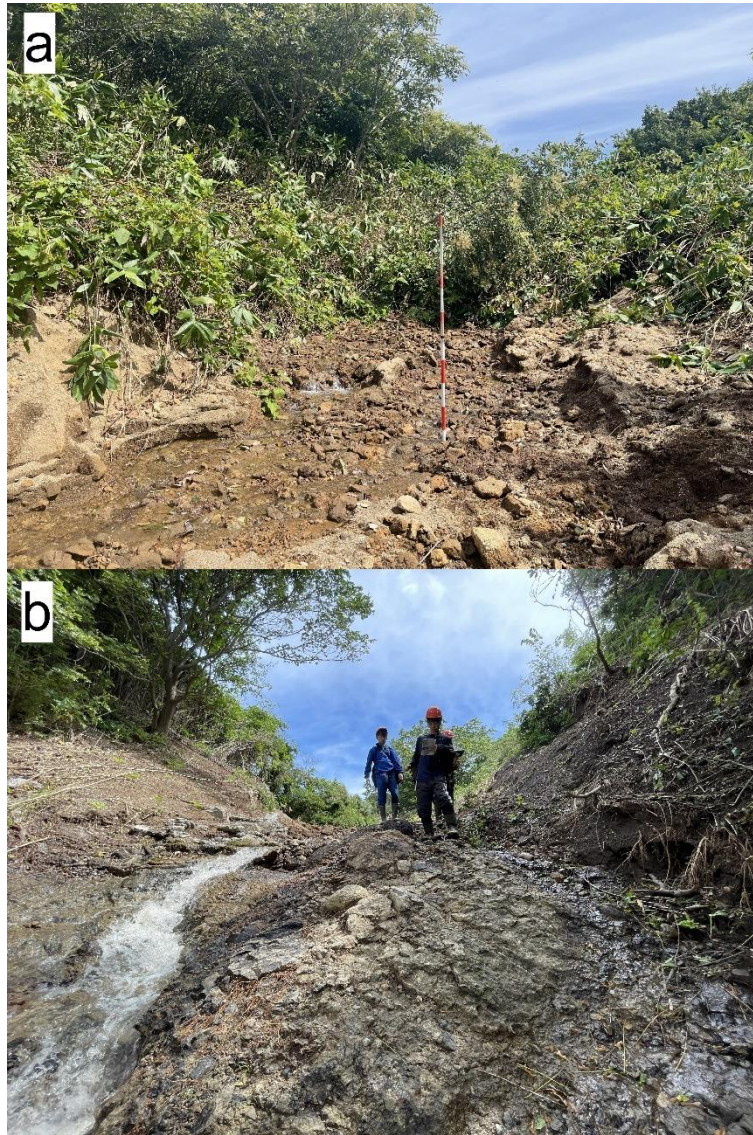
滑落崖には主に礫及び砂からなる段丘堆積物が分布し（図6a）、その下位には礫岩及砂岩（安山岩火砕岩及び泥岩を伴う）の岩盤が露出している（図6b）。このような地質境界面から湧水も確認され、豪雨時には地下水が上昇し、崩壊を誘発したと考えられる。

図6 (a)段丘堆積物(b)礫岩及砂岩(安山岩火砕岩及び泥岩を伴う)
