令和7年4月弘前市悪戸後沢地区で発生した地すべりについて（速報）

## 令和7年4月弘前市悪戸後沢地区で発生した地すべりについて（速報）

弘前大学 農学生命科学部地域環境工学科 鄒青穎

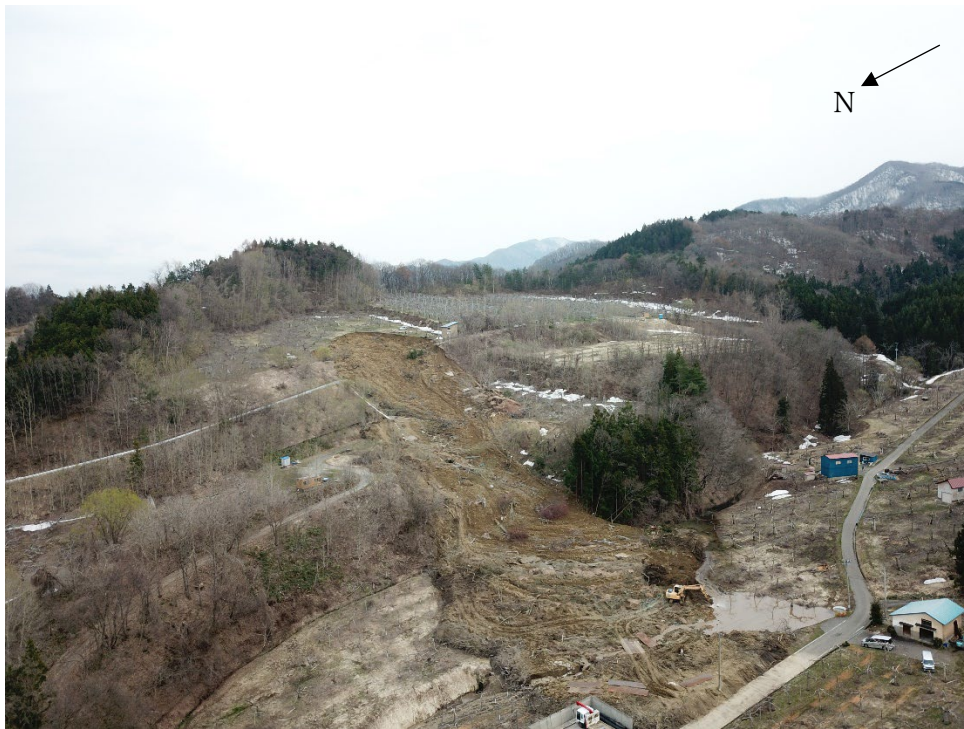
図2 調査地の斜め写真（撮影日：2025. 4. 17）

今回の土砂崩れは、標高約220 m付近の斜面で発生したものである。崩壊範囲は幅約60 m、長さ約230 m、最大深さは約5 mに及ぶ（図1と図2）。崩壊土砂は、強く風化した茶色の泥岩（酸性凝灰岩や砂岩を伴う）の風化物から構成されており、シルトや粘土質を多く含んでいる。崩壊土砂の一部は斜面上部に残留しており、地すべり現象とみられる。地すべりの滑落崖は、全体として北西向きに開いた馬蹄形状を呈し、高さは約2 mに達する。滑落崖の背後には複数の開口亀裂（図3）が確認されており、現在も地盤の不安定な状態が続いている可能性がある。崩壊発生前の地形は、段差を伴う3段の階段状地形を呈していた。崩壊前後の地形を比較した結果、一番下部の段差付近では顕著な高さの変化が確認されなかった。このことから、崩壊した土砂は段差を越えて下方に流れ、最終的には対岸の農道に達したと推察される。農道周辺では約1.6 mの土砂が堆積しているのが確認された（図4）。なお、崩壊土砂は川を堰き止める形になっており、その影響で小規模な湛水が形成され、周囲の水流に影響を与えている。

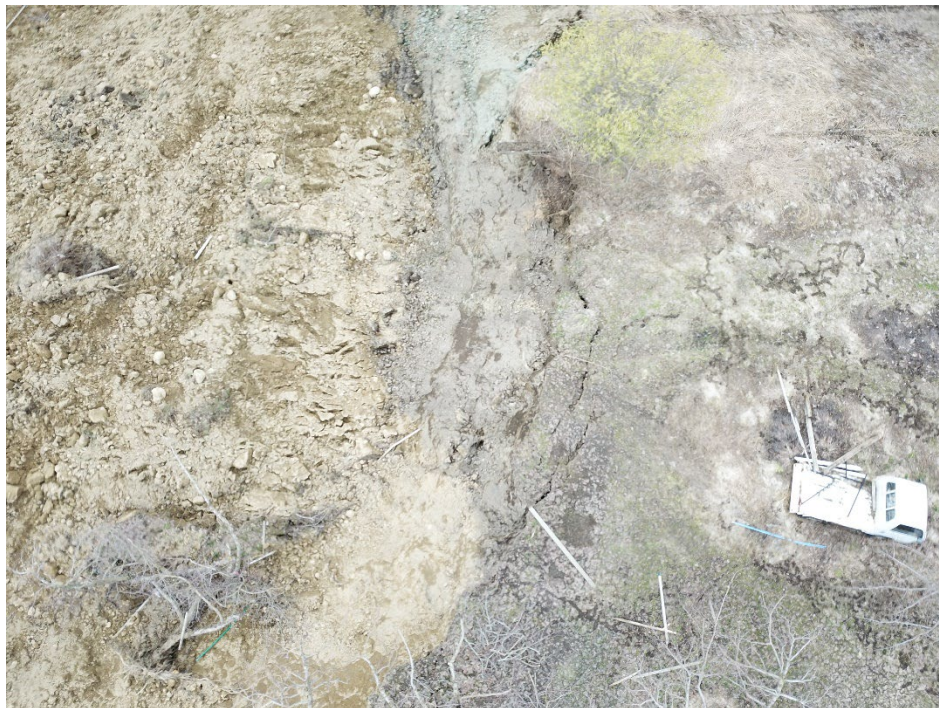
図3 滑落崖上空からの写真（滑落崖背後に分布する亀裂の様子）

※滑落崖の一部を上空から撮影したもので、崖の背後には線状の筋として複数の亀裂が確認できる。これらの亀裂は地盤の不安定化の兆候を示しており、今後の動向に注意が必要。

- ・ 滑落崖の背後には複数の亀裂が形成されており、降雨や融雪水がその亀裂に浸透し、亀裂の拡大を引き起こした可能性がある。
- ・ 土砂災害の前兆現象として、亀裂の形成や湧き水の発生、樹幹の傾きなどが見られることがある。これらの兆候に特に注意を払い、平常時から継続的に留意することが重要である。
- ・ 同じような災害が起こる可能性を把握するために、周辺の地形や地質が今回の土砂崩れと似ている場所があるかを確認することが重要である。

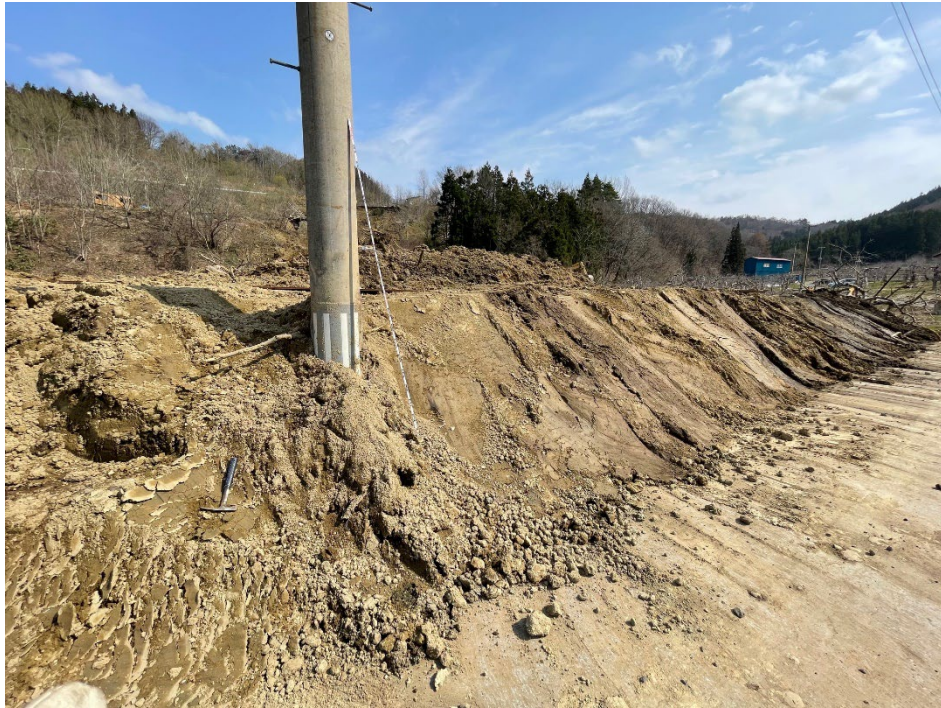
図4 農道付近に堆積した土砂の様子
