# 2026年9月鰐ヶ沢町における浸水被害について（速報）

- ・ 鰐ヶ沢町の内水氾濫による浸水被害（①）
- ・ 西松島地区における浸水被害②

調査日：2026.9.2

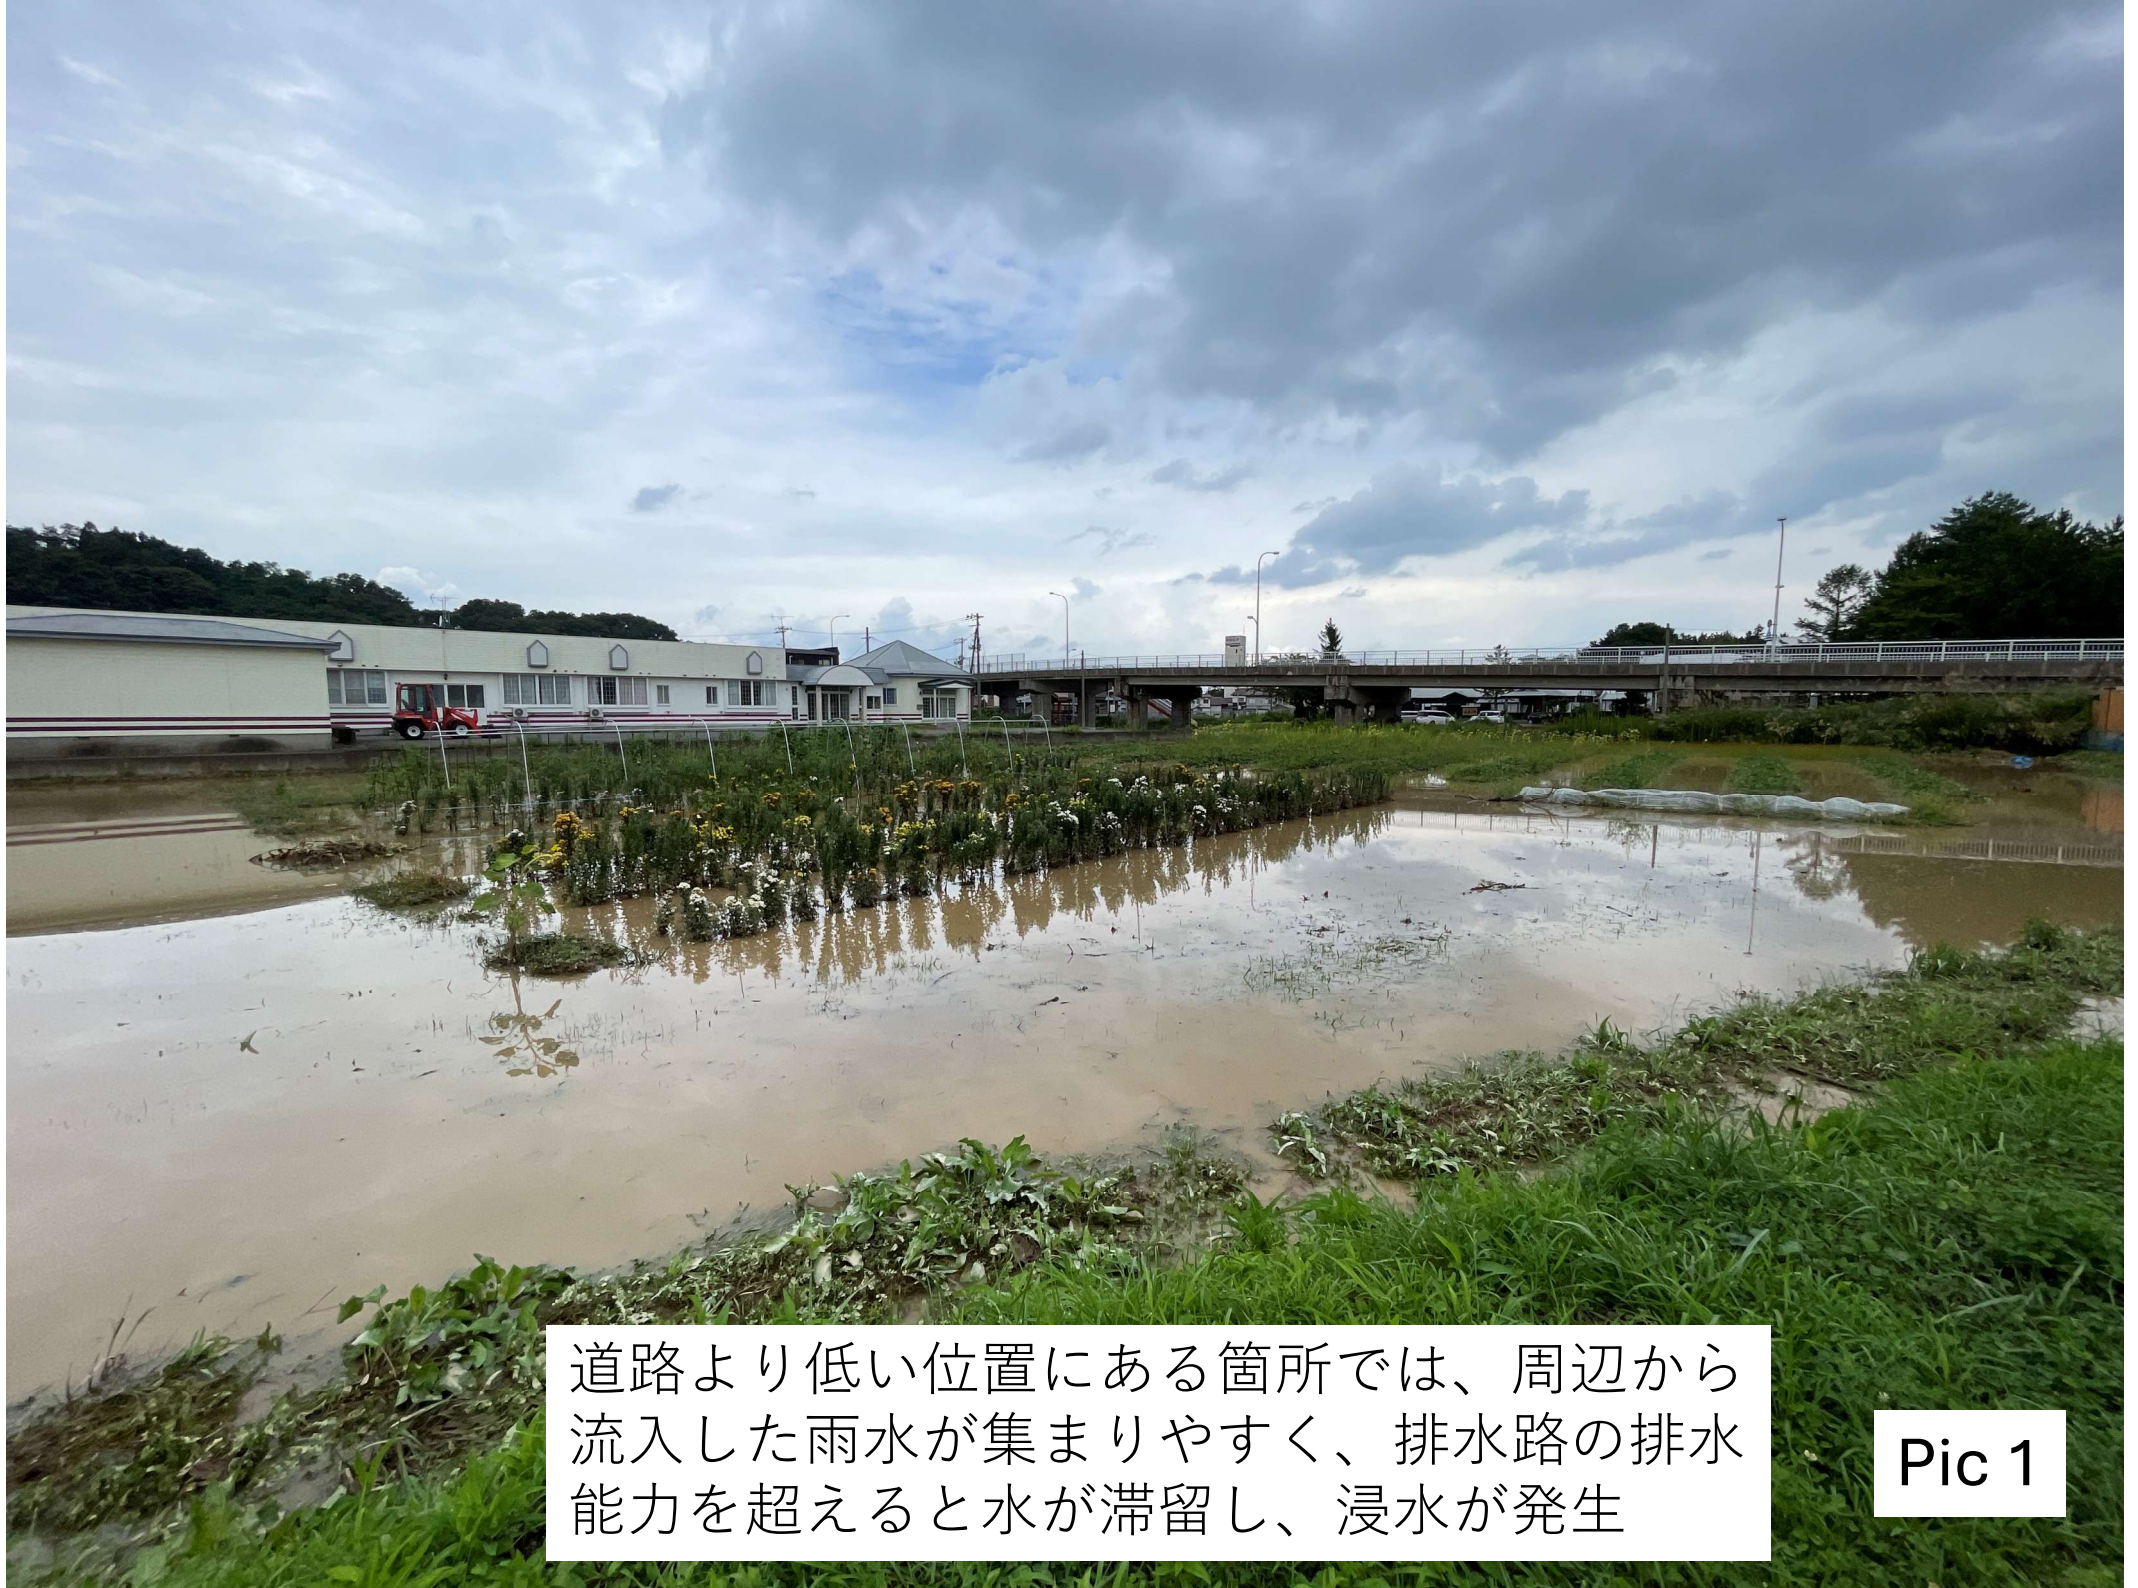
Pic 1

もともと地盤の低い箇所では雨水が集まりやすく、大雨時には排水が追いつかず、浸水が発生

道路より低い位置にある箇所では、周辺から流入した雨水が集まりやすく、排水路の排水能力を超えると水が滞留し、浸水が発生

中村川本流沿いでは、今回は河川水が堤防を越えることがなかったと思われることから、町内の市街地での浸水は内水氾濫によるものと考えられる。今回、内水氾濫が発生した箇所は、**2022年**にも浸水したところである。これらは低標高であったり、局地的な凹地となっているところである。これらの凹地が氾濫水が埋め尽くすと更に下流側に向かう早い流れが発生する可能性がある。

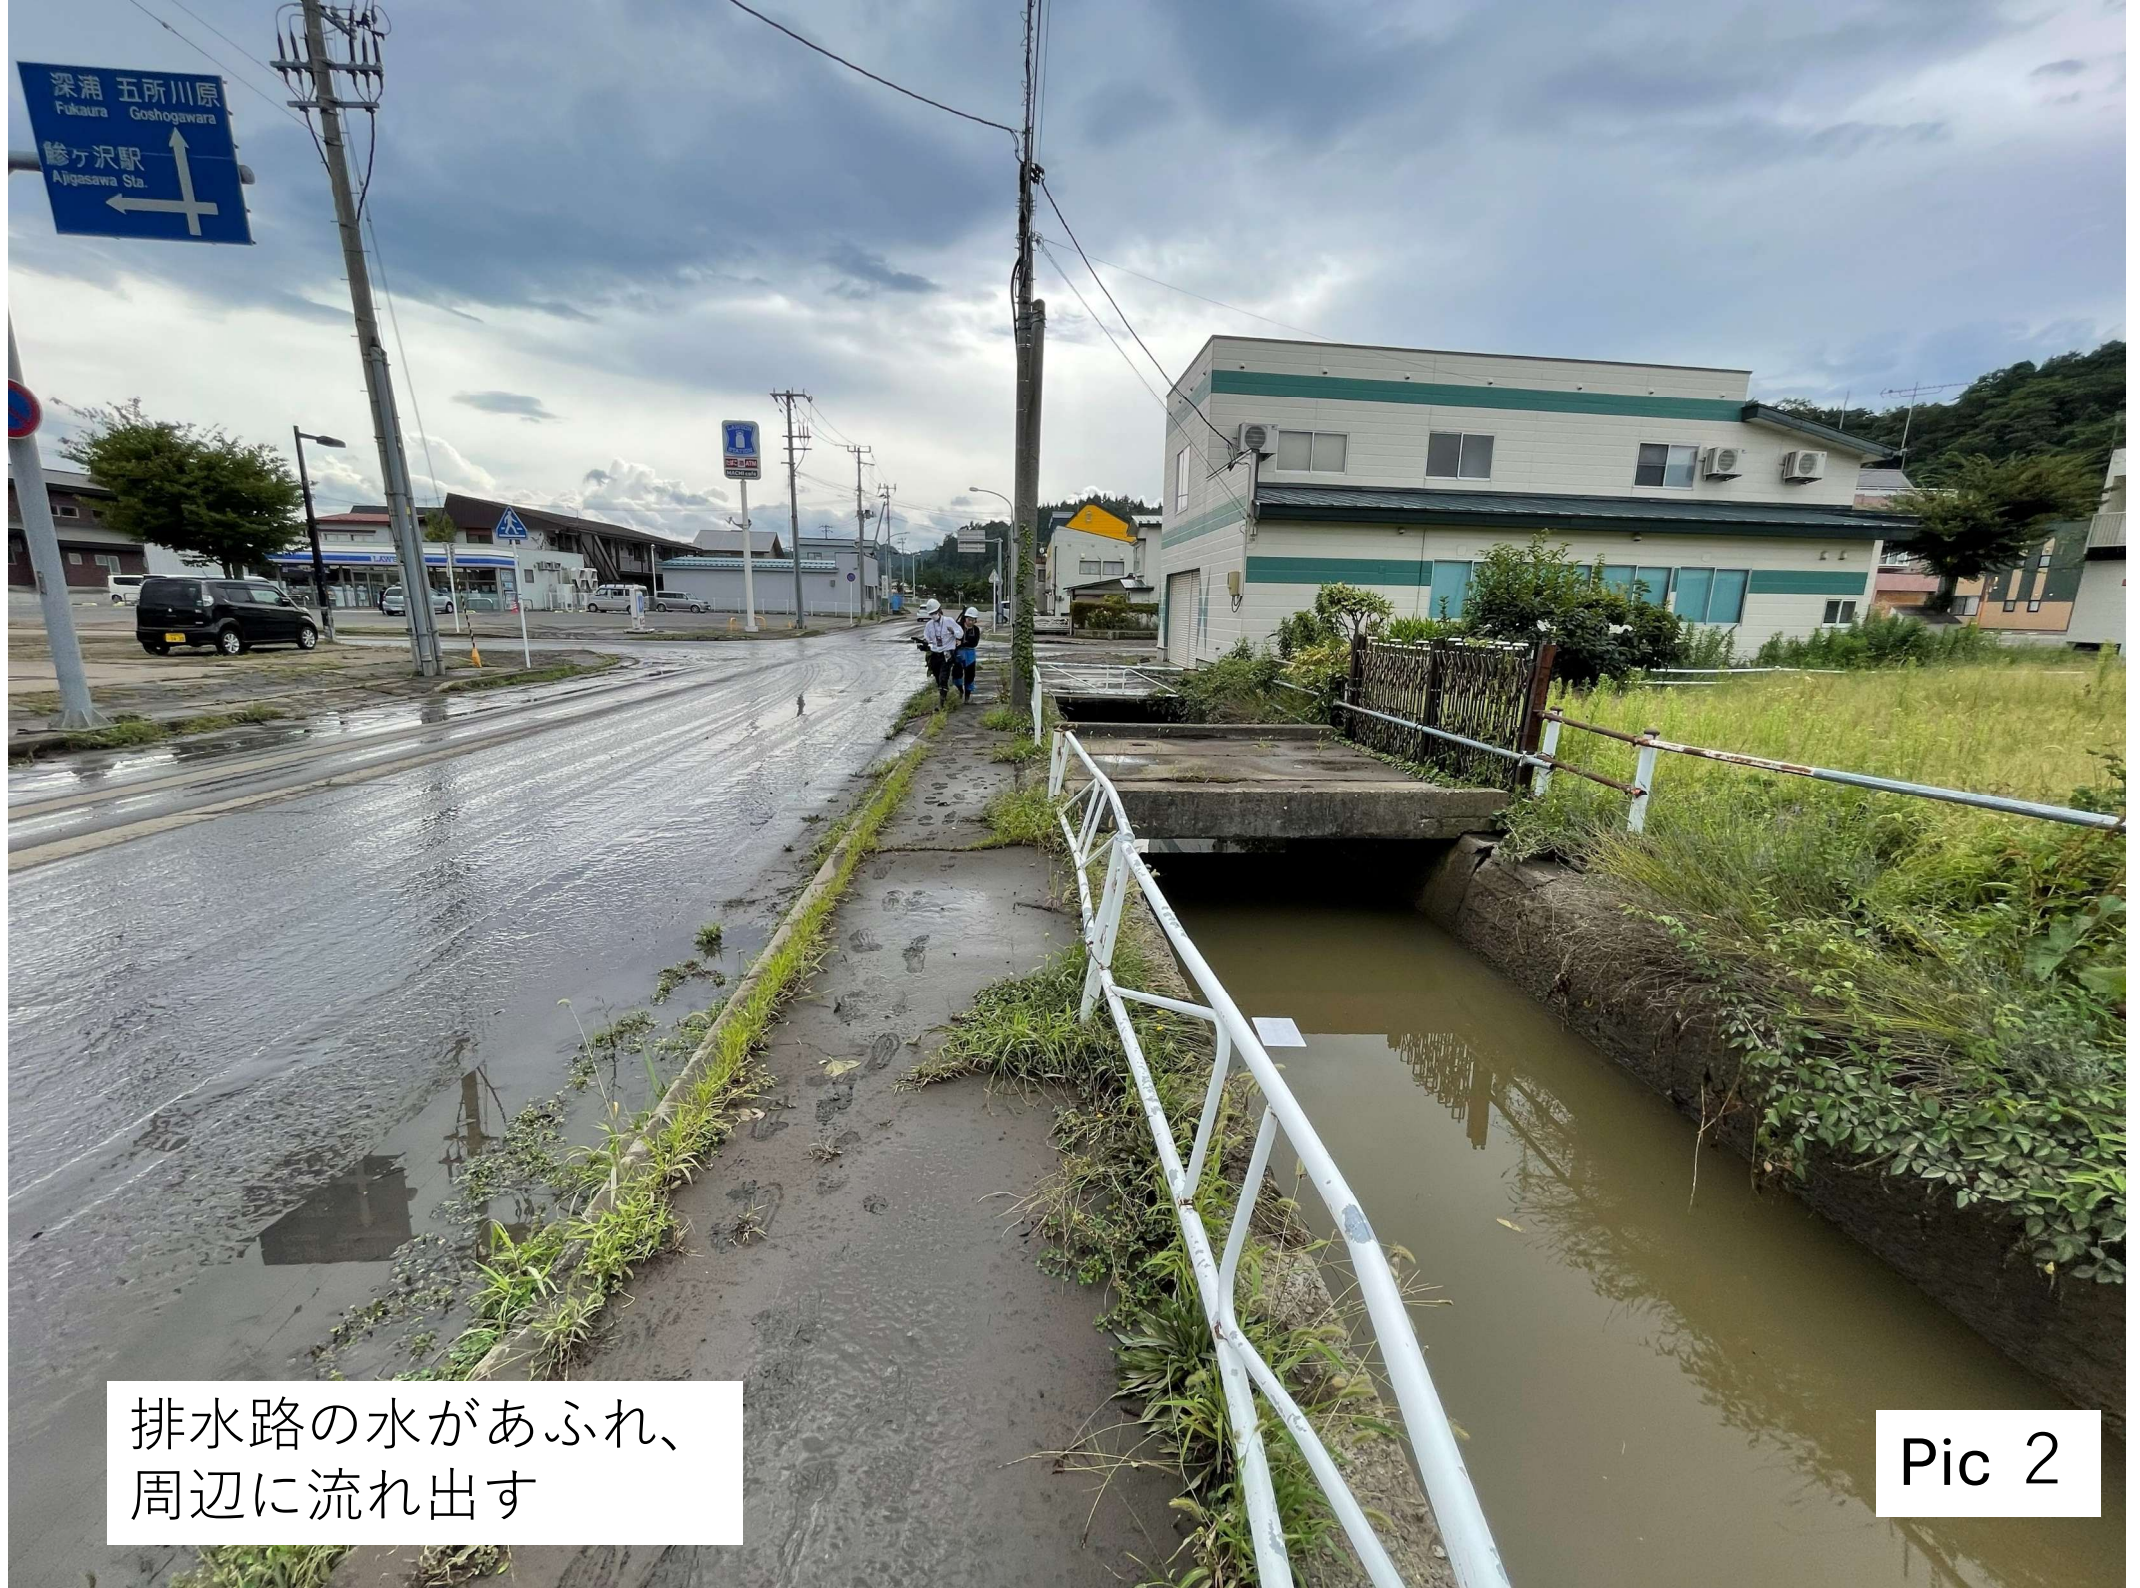
Pic 2

排水路の水があふれ、  
周辺に流れ出す

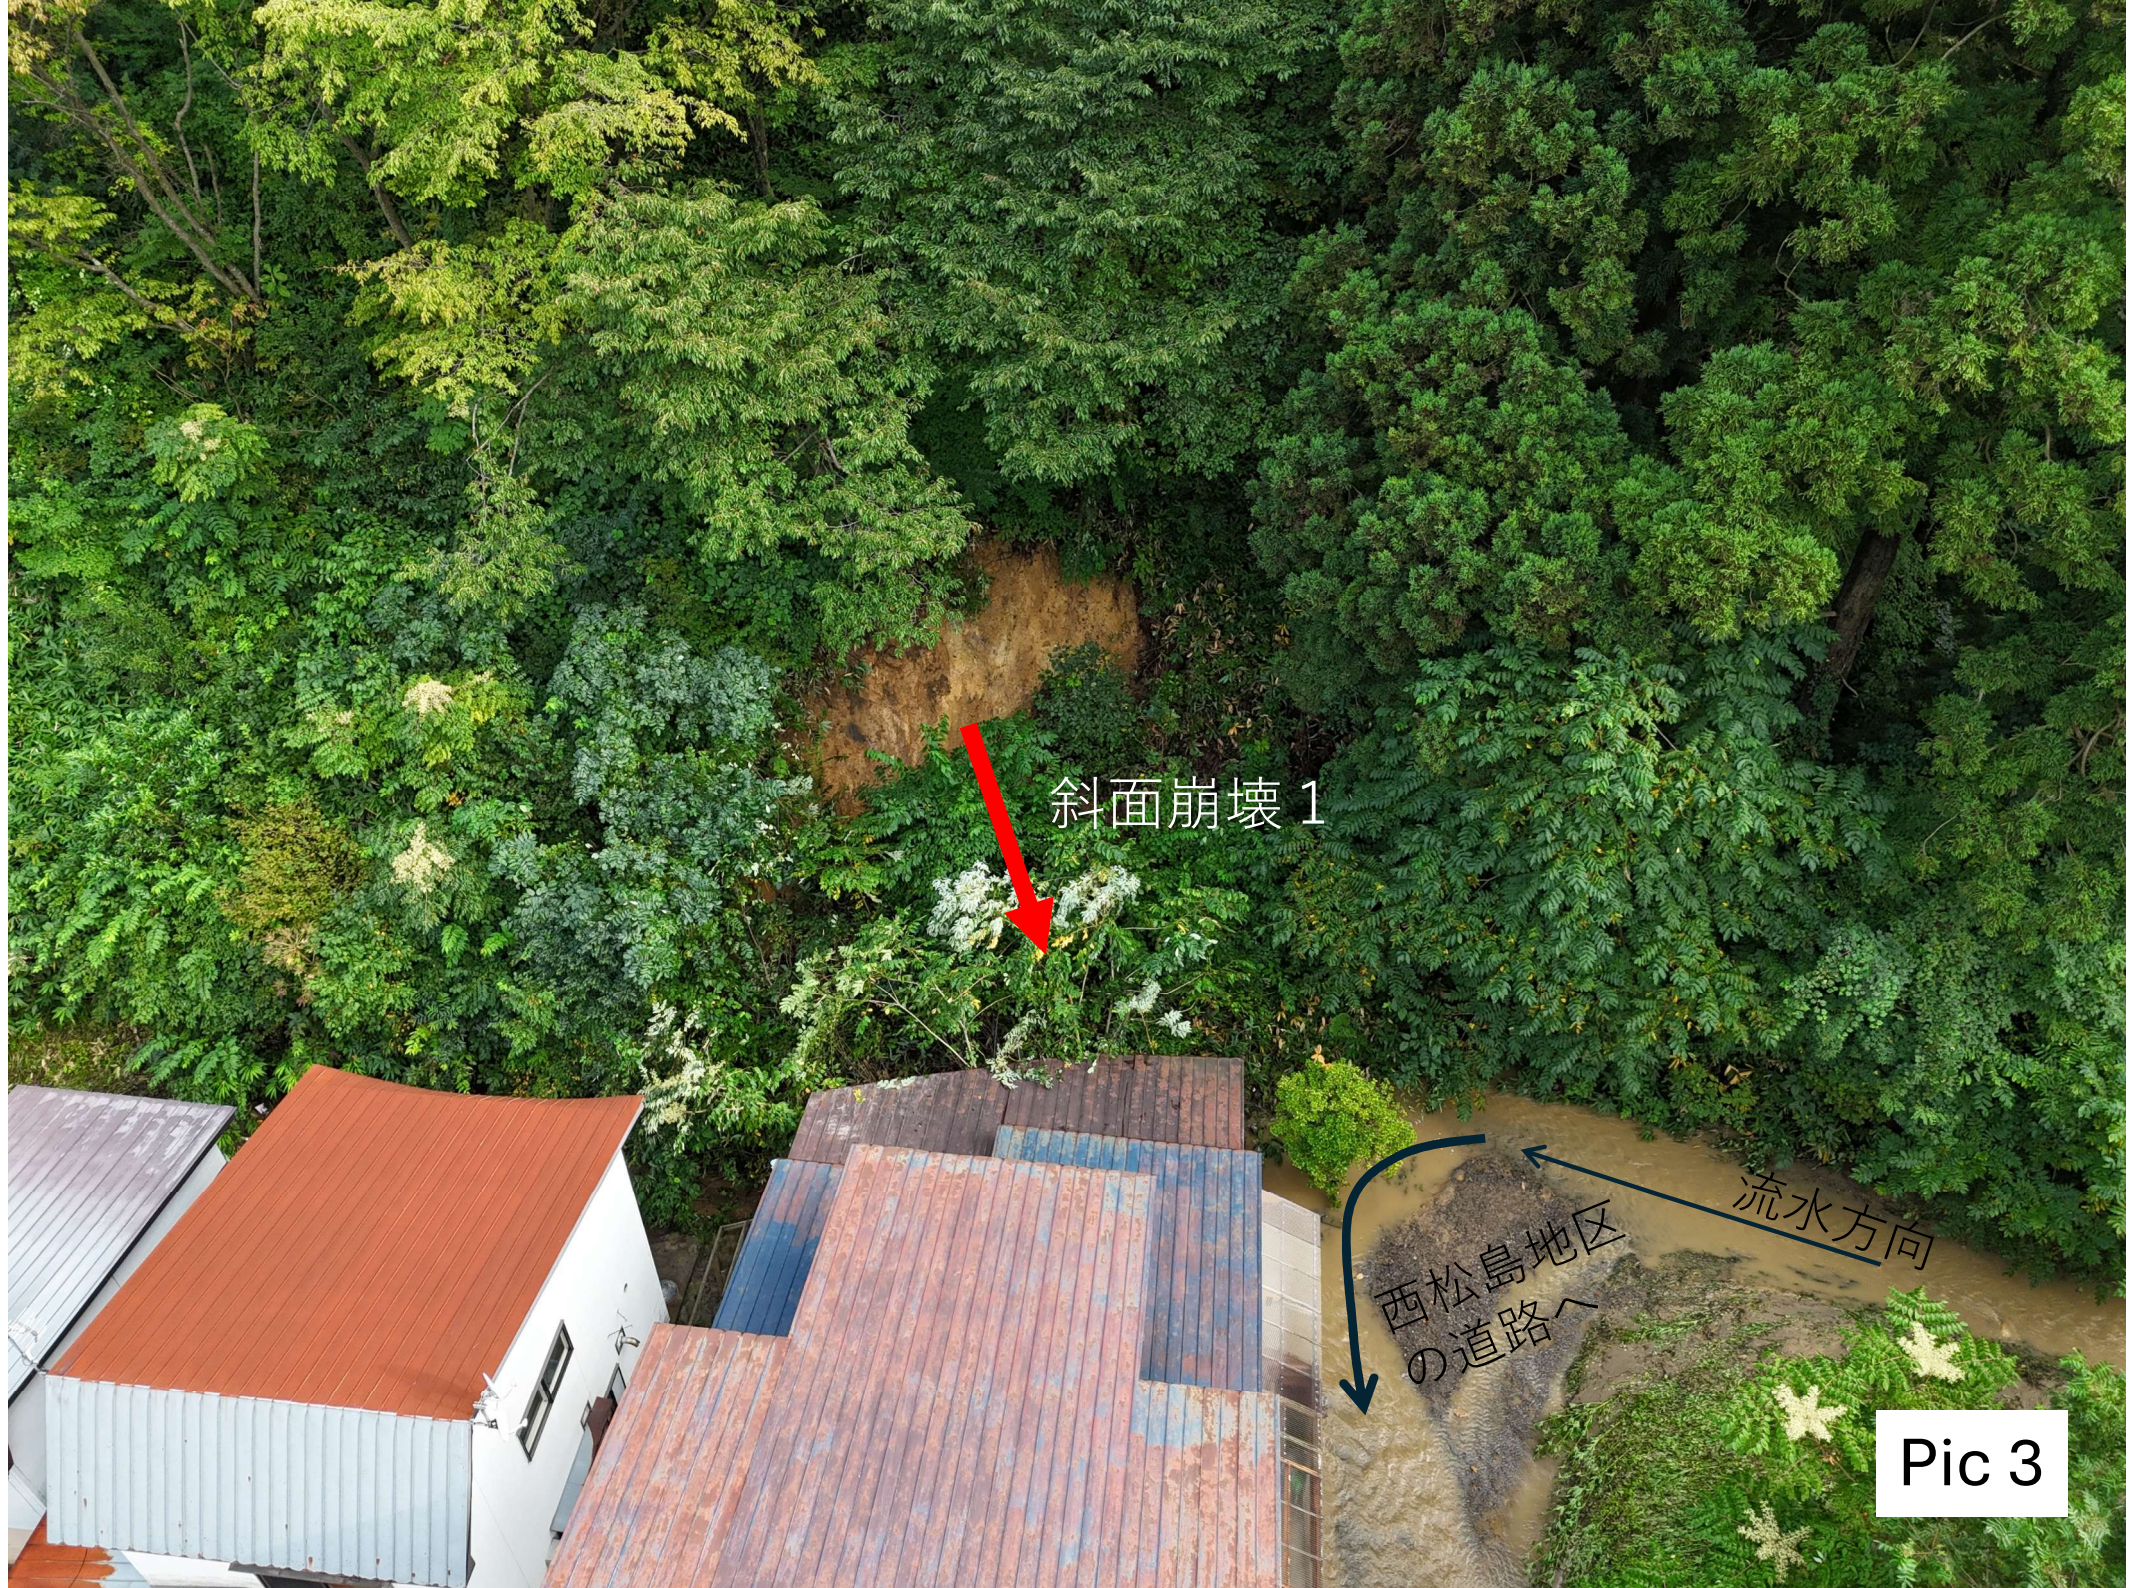
Pic 3

排水路沿いの2箇所で斜面崩壊が発生した。そのうちの上流側の崩壊土砂の流入により排水路の流下が阻害され、その結果、西松島地区の道路へ流水が流入した。道路面を基準とした浸水深は約20～100 cmであった。また、流水の影響により道路敷材が流出し、一部の路面では段差が生じた。

斜面崩壊 1

西松島地区  
の道路へ

流水方向

崩壊斜面では今後の降雨に伴う土砂の再移動や崩壊拡大などの二次災害に注意が必要である。また、排水路の閉塞により、再度道路への流水流入や浸水が発生する可能性がある。

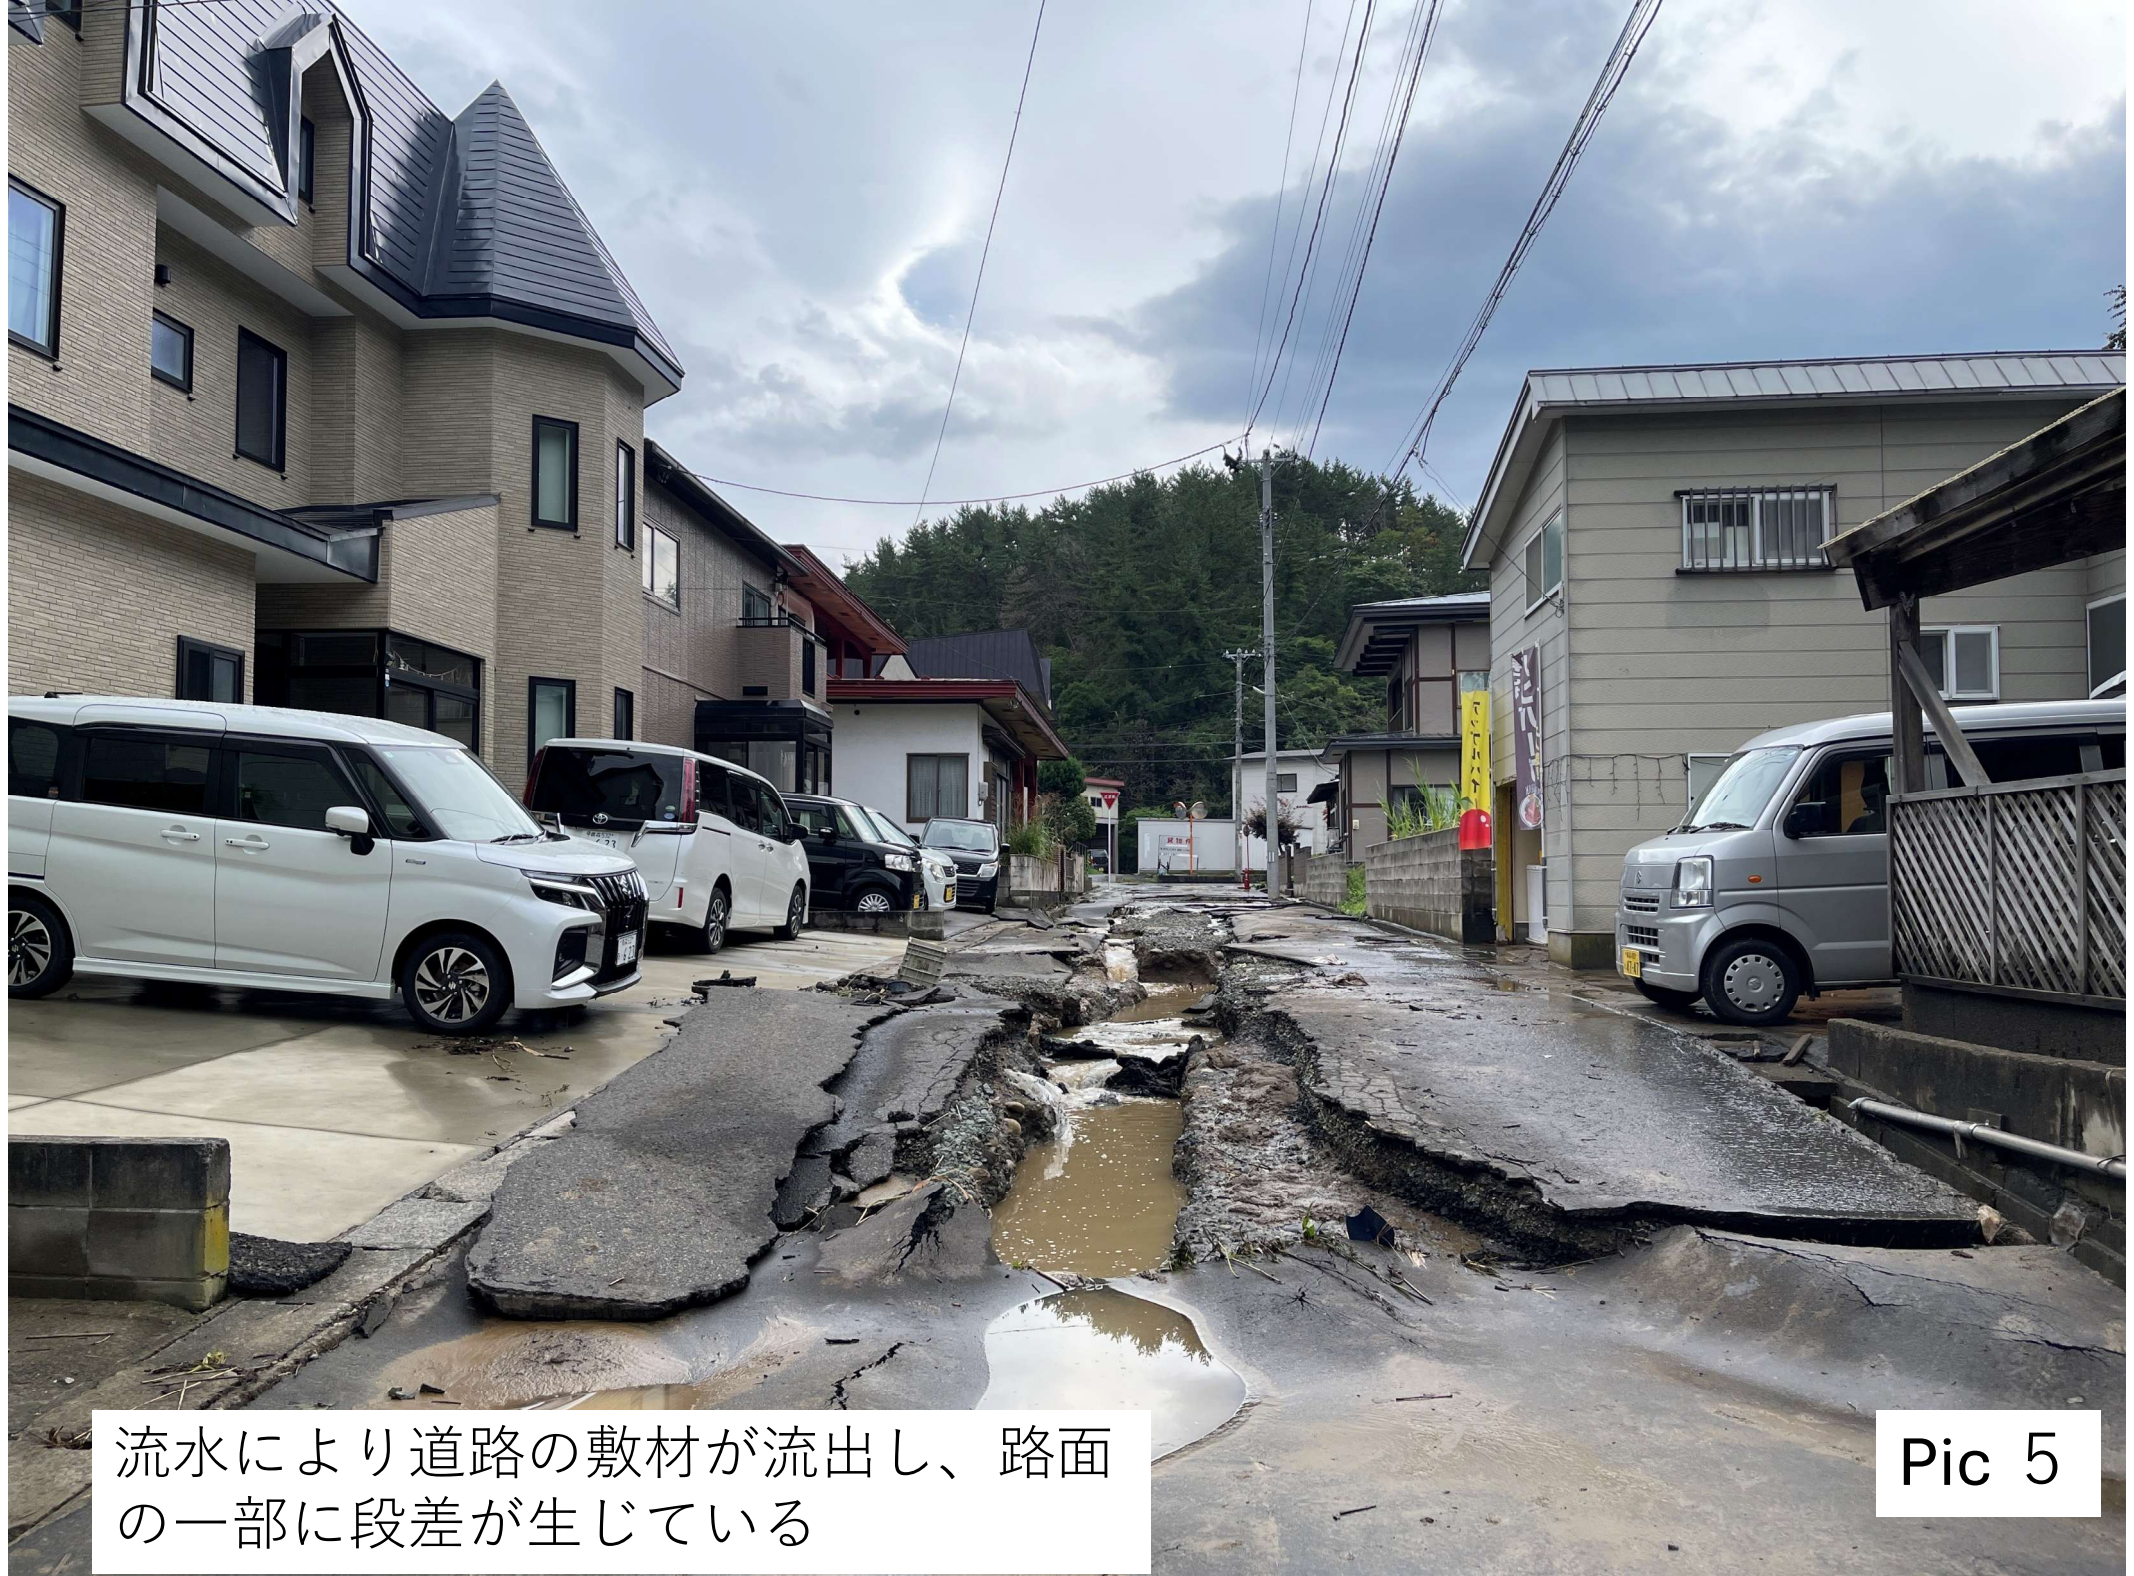
流水により道路の敷材が流出し、路面の一部に段差が生じている

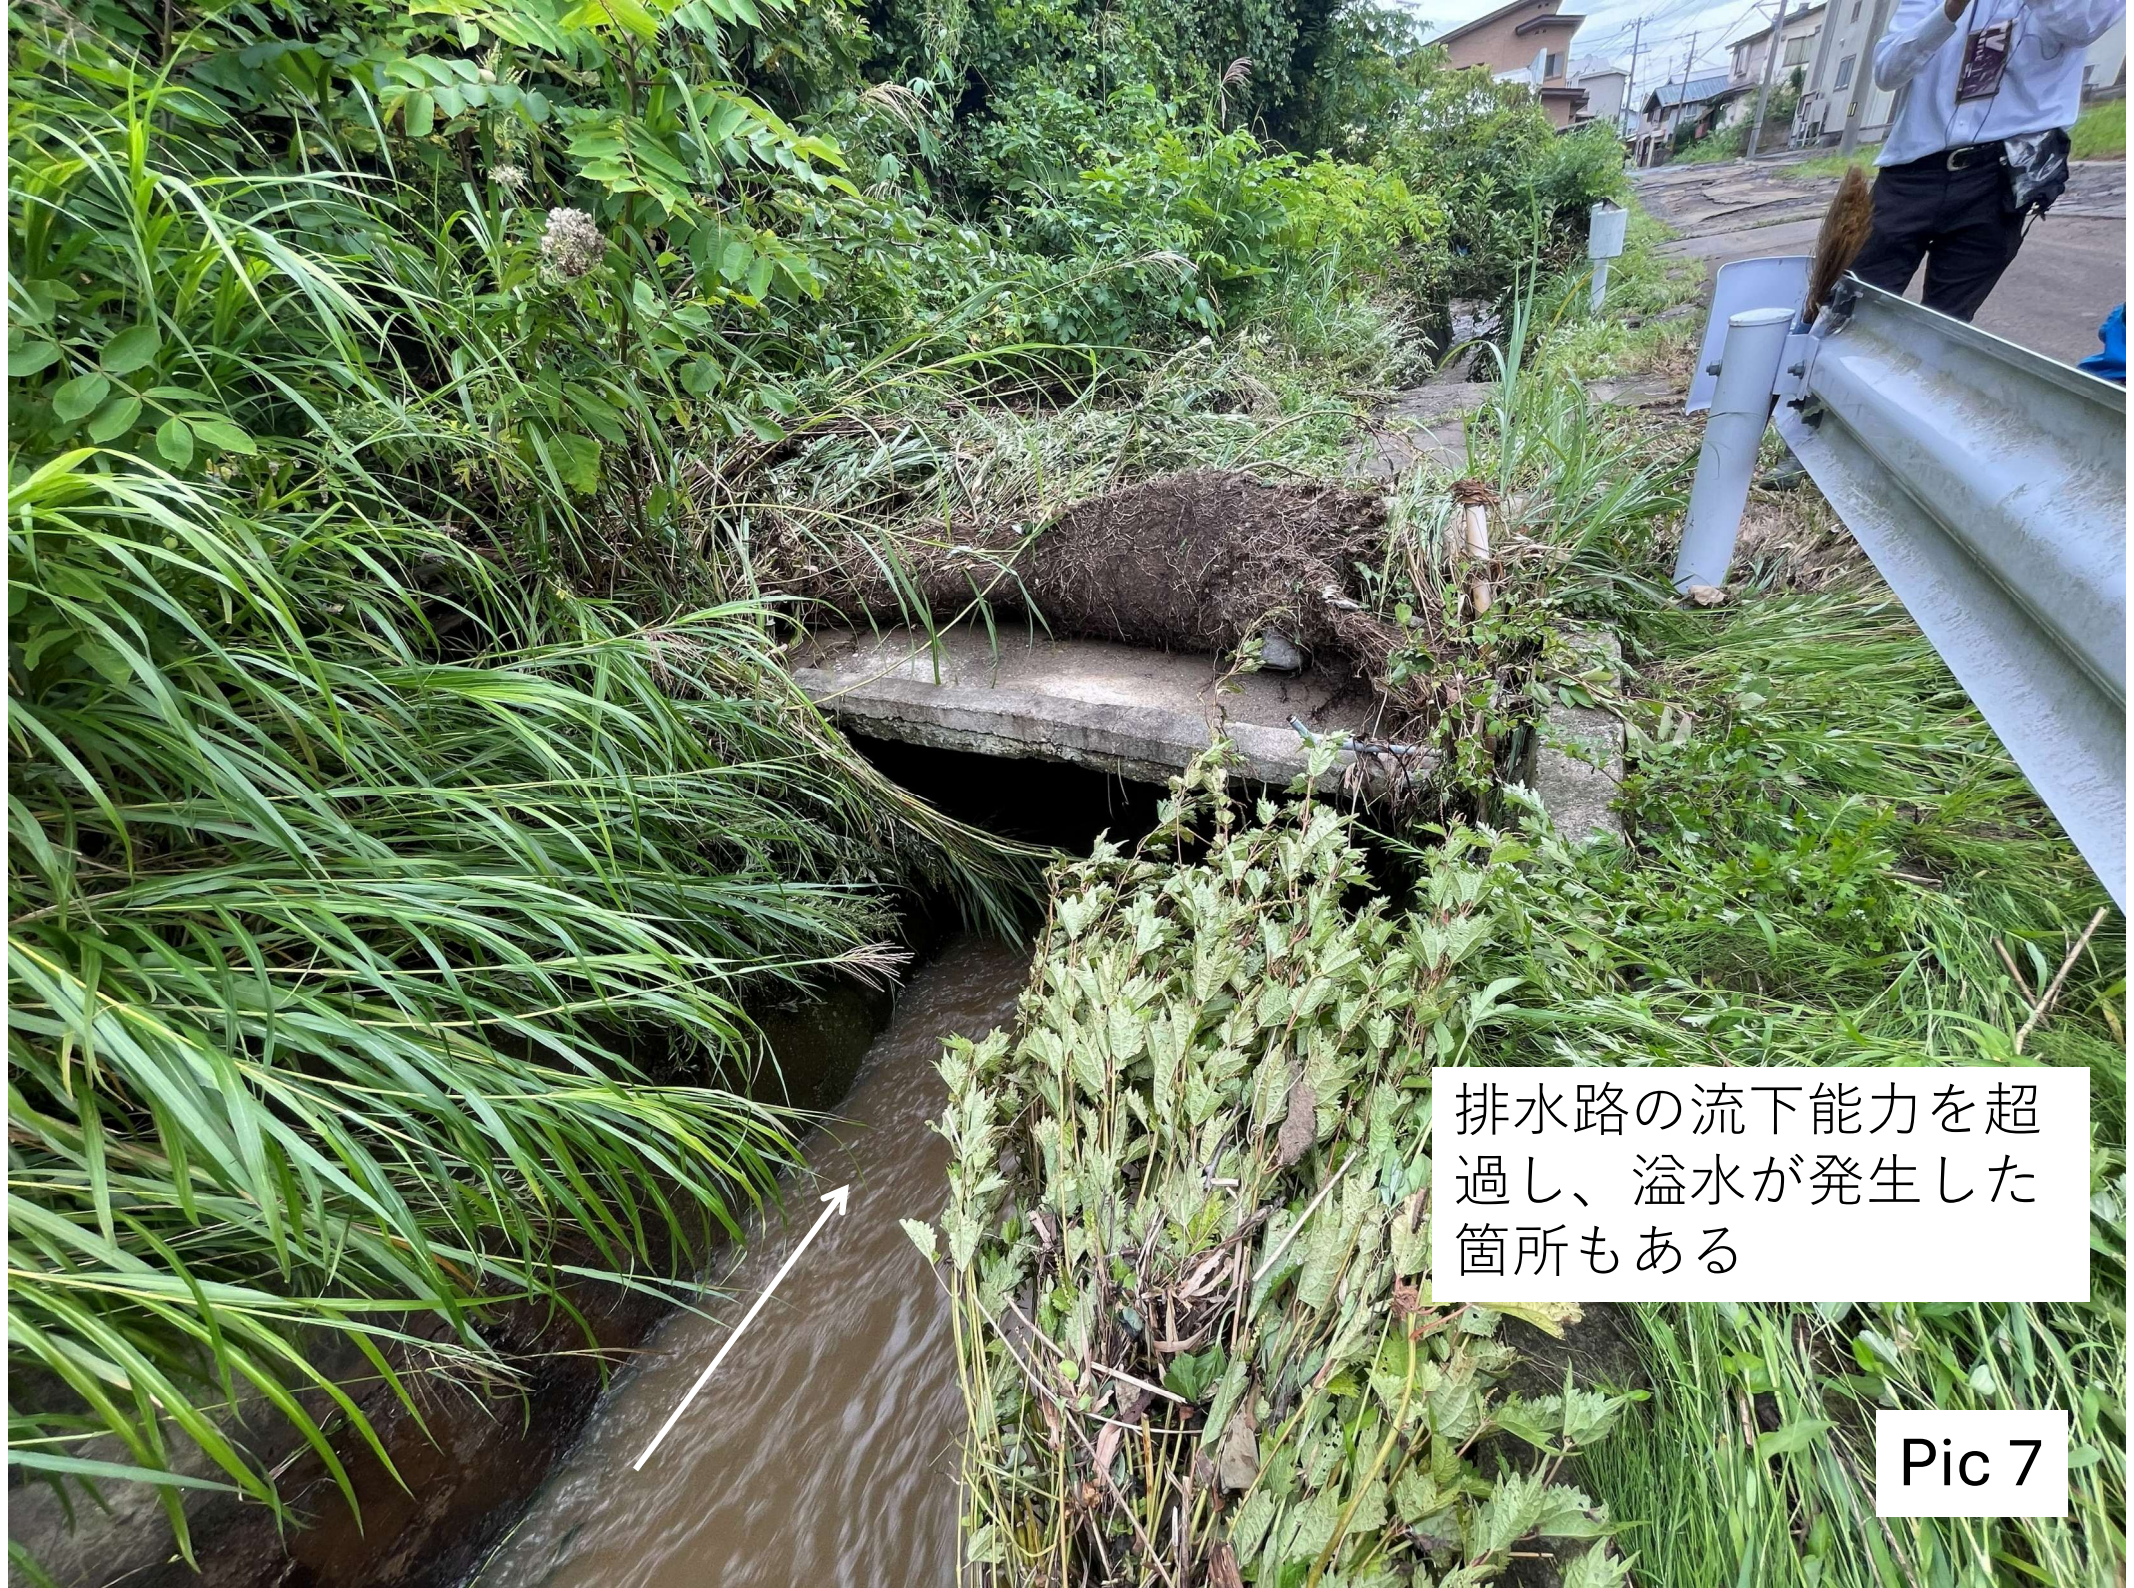
Pic 7

排水路の流下能力を超過し、溢水が発生した箇所もある
